# 秋田県 横断歩道橋長寿命化修繕計画

平成31年1月  
(令和5年3月一部修正)

秋田県 建設部 道路課

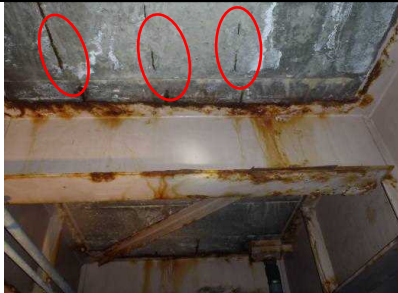
| 床版の剥離・鉄筋露出【Ⅲ】 | 横桁の腐食・破断【Ⅳ】 | 橋脚(根巻コンクリート)のひびわれ【Ⅲ】 |

横断歩道橋の主な損傷は、鋼部材の腐食や塗装皮膜の防食機能の劣化である。防食機能の劣化は、腐食の原因となり、さらに腐食が進行すると鋼部材に穴や破断が発生し、横断歩道橋の機能に支障が生じる恐れがある。また、コンクリート部材では、床板の剥離・鉄筋露出や橋脚の根巻きコンクリートのひびわれがみられた。
