# 岩見ダムの洪水調節効果【秋田県】（速報）

## 概況

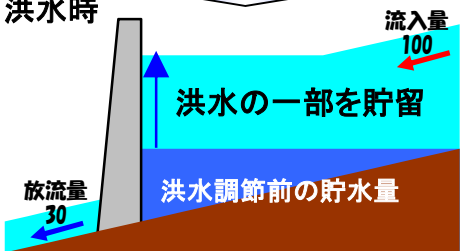
洪水時

洪水時に、例えば100流れている水のうち70をダムに貯め、ダム下流には30だけ流します。

このイメージでは、ダム下流河川に流れる水量は30%になり、洪水被害を軽減します。

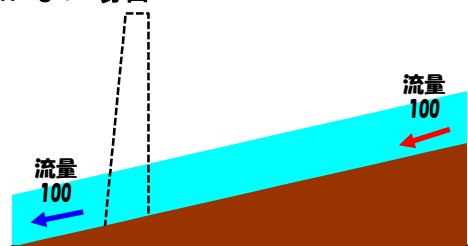
ダムがない場合

流れている100の水は、そのまま下流に流れていきます

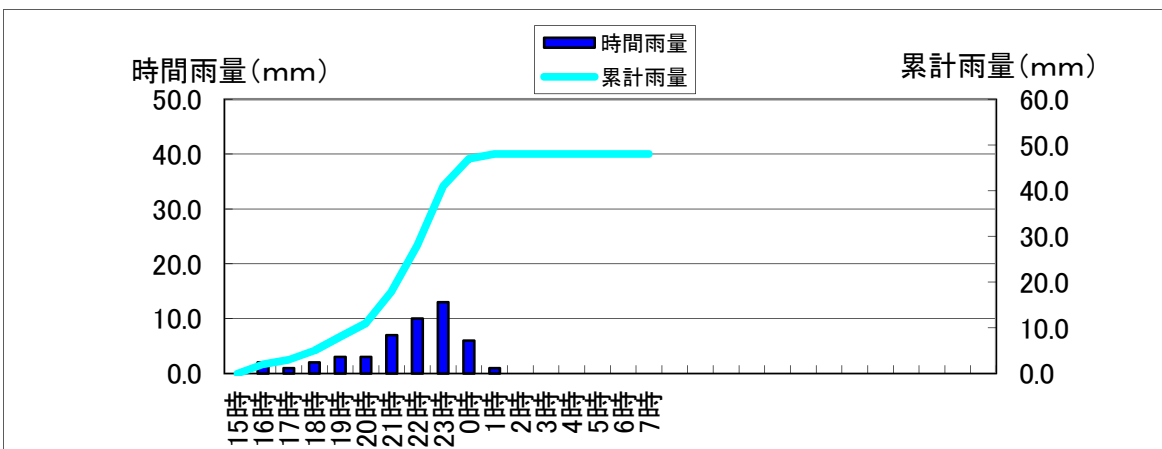
## 降雨の状況(岩見ダム流域平均雨量)

降雨の状況は、最大時間雨量13mm、累計雨量は48mmとなり、岩見ダムにおける最大流入量は42.94m<sup>3</sup>/sまで上昇しました。

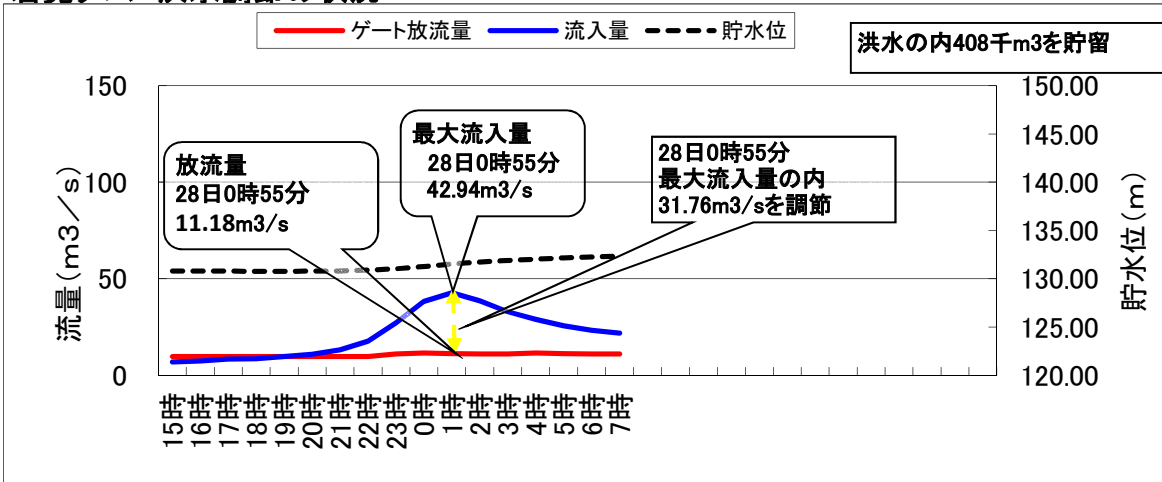
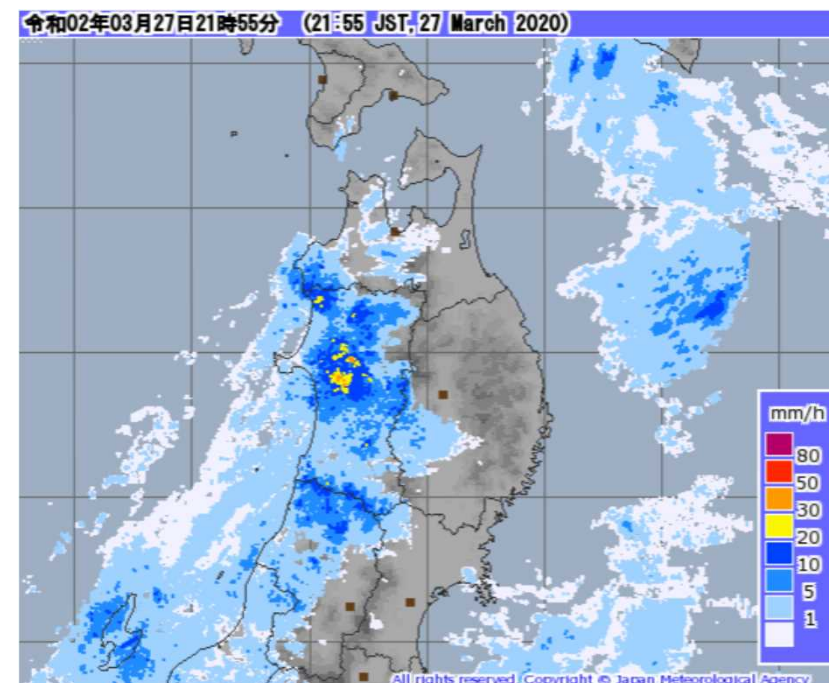
## 岩見ダム 洪水調節の状況

洪水調節の結果、洪水調節量として31.76m<sup>3</sup>/s、約408千m<sup>3</sup>の水をダムに貯留し、岩見川 柳町水位観測局付近で26cm、河川水位を下げることができました。
